# Riqualificazione energetica di un condominio

con sistema Murocappotto Design

**Località:**  
Pordenone (PN)

**Committente:**  
Condominio Cristallino  
Pordenone (PN)

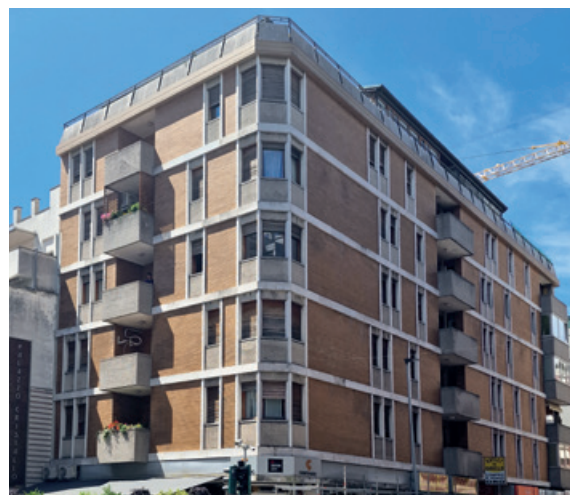
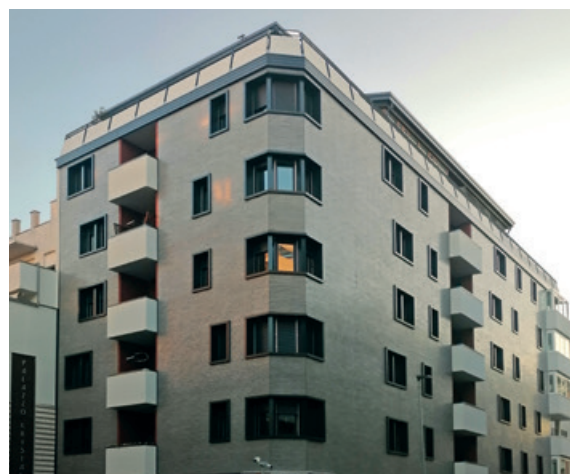
Vista dell'edificio PRIMA e DOPO l'intervento con Murocappotto Design.

Tutte le facciate principali sono state rivestite con un **sistema a cappotto preaccoppiato con un listello in cemento levigato**. Questa scelta progettuale ha stravolto la facciata originaria, sia cromaticamente sia ritmicamente. Il colore scelto per la pelle dell'edificio, il grigio antracite attuale, ha un forte carattere urbano accentuato anche dall'utilizzo delle imbottiture in lamiera di alluminio verniciata, realizzate

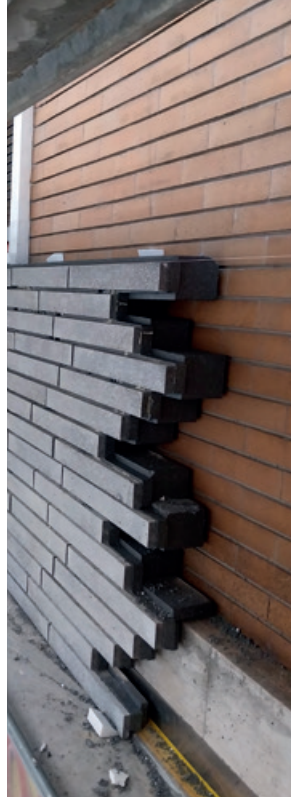
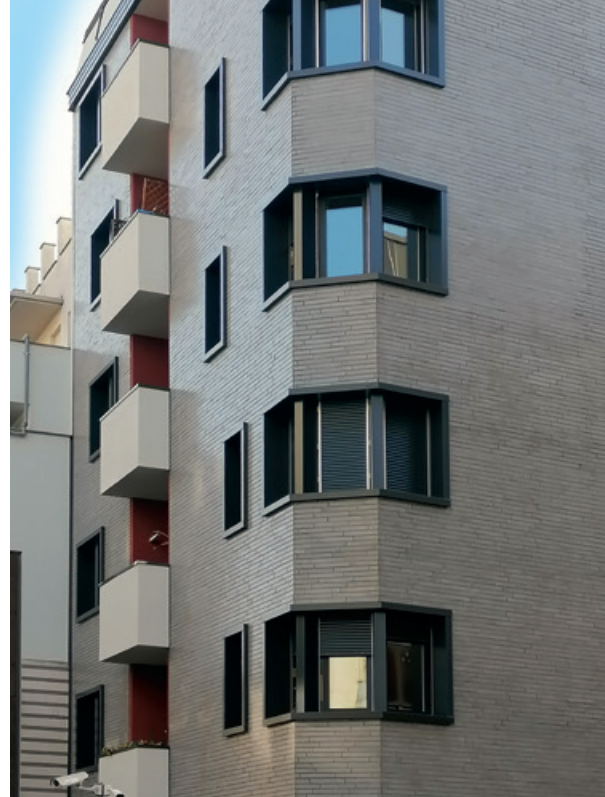
Il **sistema facciavista Murocappotto Design** prevede l'utilizzo di pannelli prefabbricati dal peso ridotto e movimentabili a mano nell'ambito del cantiere e lungo il ponteggio. L'effetto estetico è quello di un rivestimento con linguaggio moderno e di grande formato, ottenuto con un sistema che associa l'eleganza del listello faccia vista con la comodità che l'industrializzazione può offrire.

1. Parete di supporto.
2. Pannello standard.
3. Ranella in plastica per fissaggio, inserita all'interno del pannello.
4. Pannello realizzato a misura.
5. EPS con rivestimento polimerico sp. medio 3 mm o similare.
6. Viti zincate per fissaggio meccanico.
7. Fugatura realizzata in opera con malta fluida.

La posa del Murocappotto Design prevede il fissaggio alla base della parete del profilo angolare di partenza in alluminio o similare, e la successiva posa in orizzontale dei pannelli mediante fissaggio meccanico con idonei tasselli (minimo 11 fissaggi a m<sup>2</sup>). Successivamente, si procede con la fugatura dei giunti con la malta specifica e con l'eventuale trattamento idrorepellente.

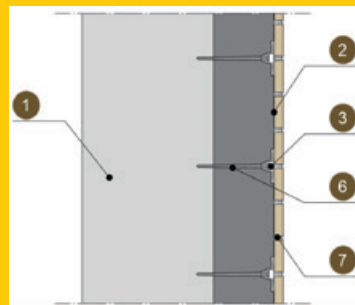
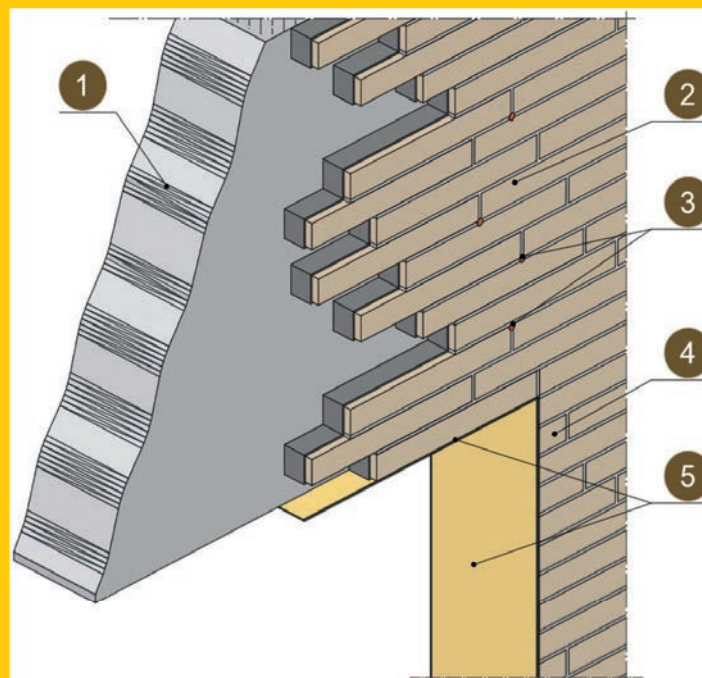
### SISTEMA FACCIAVISTA MUROCAPPOTTO DESIGN

I pannelli prefabbricati **Murocappotto Design** sono composti da **uno strato di isolante**, di spessore variabile in base alla richiesta, **e dal listello in calcestruzzo faccia vista con finitura a scelta**.
